# NIN-Know-how 182

## 1 Fehlerstromschutzeinrichtung vs. Wechselrichter

## 2 TN-C vs. TN-S

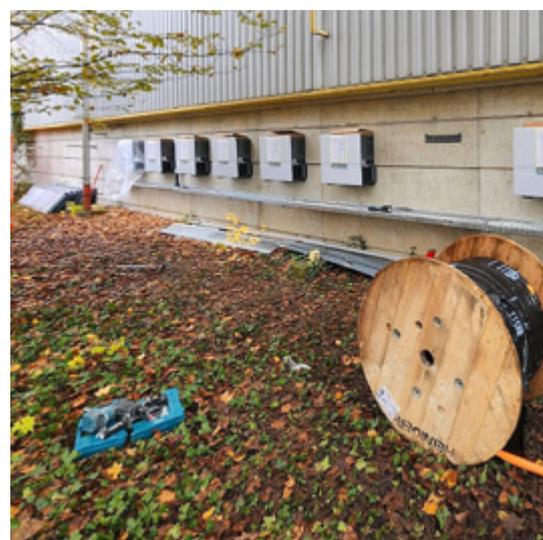
Ziel der in der NIN geforderten Fehlerstrom-Schutzeinrichtung ist es, Brände infolge von Isolationsfehlern zu verhindern. Isolationsfehler in landwirtschaftlichen Anlagen entstehen häufig durch mechanische Beschädigungen der Leitung oder durch Nagetiere, die die Isolation anfressen. Durch die Verlegung in Beton wird das Risiko von Isolationsfehlern auf ein akzeptables Minimum reduziert. Bei genauer Betrachtung des Artikels 7.05.2.1.1 wird definiert, welche Räume,

Orte oder Bereiche als landwirtschaftliche und gartenbauliche Betriebsstätten anzusehen sind. Entgegen der landläufigen Meinung ist ein bestehendes Bauernhaus nicht automatisch nach 7.05 zu bewerten, «nur» weil es ein Bauernhaus ist. Es kann sein, dass – wie z. B. in meiner jetzigen Wohnsituation – im ehemaligen Bauernhaus nur noch Wohnungen vorhanden sind, dann ist Kapitel 7.05 nicht mehr anwendbar.

Wenn Sie nun für sich bestätigen können, dass sich die Elektroverteilung in keinem Raum, Ort oder Bereich befindet, der unter 7.05.2.1.1 aufgeführt ist, dann handelt es sich nicht um einen landwirtschaftlichen oder gartenbaulichen Betrieb. Gleiches gilt für die Aussenfassade.

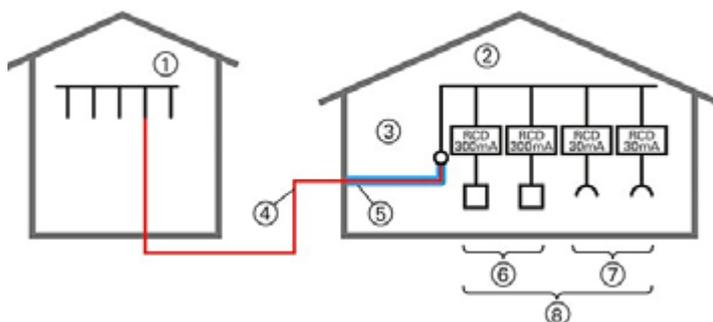
Wenn Sie jedoch jede Diskussion im Keim ersticken wollen, können Sie natürlich eine Verteilungsleitung von der Hauptverteilung aus verlegen. In 7.05.4.1.1 ist festgelegt, dass in diesem Fall unter Berücksichtigung der oben genannten Punkte (vollständiger Schutz vor mechanischer Beschädigung und Verhinderung des Eindringens von Nagetieren) auf den RCD-Schutz verzichtet werden kann.

D. h. Sie müssten lediglich im Aussenbereich vor dem Wechselrichter eine kleine Schaltgerätekombination (z. B. für/mit Wartungsschalter?) montieren und hätten dann keinen Endstromkreis mehr, sondern eine Verteilungsleitung.

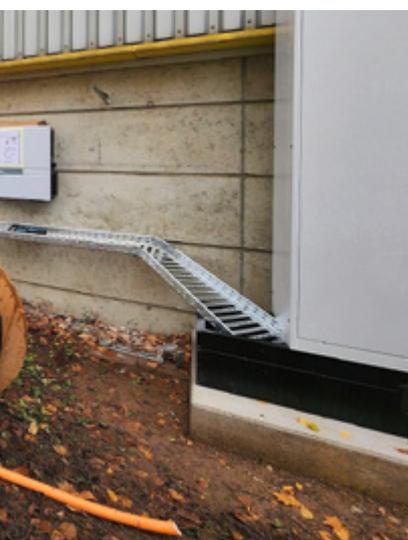
In einem Stallneubau haben wir einen 110-kVA-Wechselrichter, die Zuleitung ist von der Elektroverteilung komplett im Beton verlegt und der Wechselrichter ist an der Aussenfassade (Betonwand) montiert. Die Leitung ist somit vor Nagetieren geschützt und befindet sich nirgends in einem feuergefährdeten Bereich. Kann hier auf den RCD / FI verzichtet werden? Die Norm sagt nein, der gesunde Menschenverstand sagt Ja. (M. F. per Mail)

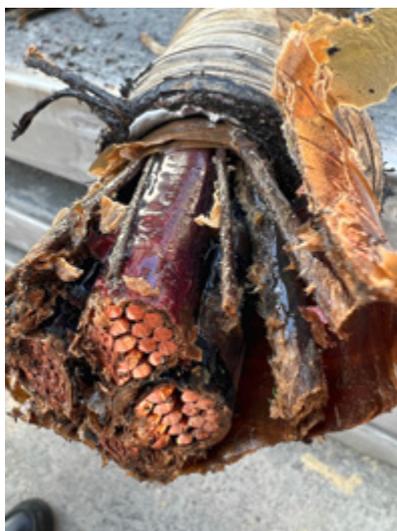
Ein Kabel in diesem Alter ist schon seit Jahren «End of Life»! Wenn es sich noch um

ein sogenanntes «Papierbleikabel» handelt, wovon wir derzeit (aufgrund des Alters) ausgehen, kann man es getrost als tickende Zeitbombe bezeichnen (Beispielfoto unten).

Solange dieses Kabel nicht bewegt wird, ist alles im grünen Bereich, wird dieses Kabel jedoch gebogen und / oder gezogen, was beim Anschluss / Austausch einer Haupt- und/oder Unterverteilung fast unvermeidlich ist, ist die Wahrscheinlichkeit gross, dass der Bleimantel bricht. Dadurch kann Feuchtigkeit eindringen und in wenigen Jahren verringert sich der Isolationswiderstand ( $R_{iso}$ ) bis hin zum schlimmsten Fall, dem Kurzschluss.

Allein aus diesem Grund würden wir emp-

fehlen, das Kabel so schnell wie möglich auszutauschen.

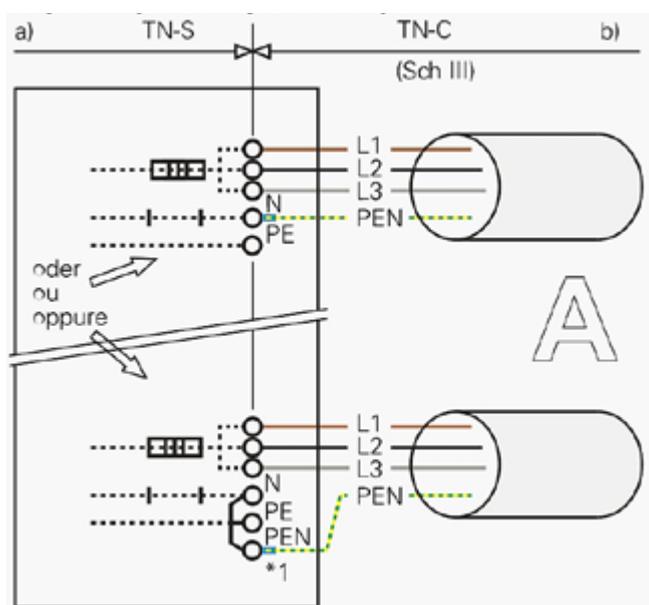
Aber der Kontrolleur/Sicherheitsberater hat wahrscheinlich etwas anderes bemängelt. Die Hauptverteilung wurde 2011 erneuert und in TN-S ausgeführt. An eine so erneuerte HV dürfen alte Anlagenteile angeschlossen werden, die noch in TN-C ausgeführt sind. Es ist auch gestattet, eine neue in TN-S erstellte Anlage oder SGK mit einem alten 4-adrigen TN-S Kabel anzuschliessen, wenn diese von einer TN-C Anlage gespiesen wird.

Es ist jedoch nicht gestattet, einen zuvor in N und PE aufgetrennten PEN wieder zusammenzuführen und den Neutralleiter nachträglich wieder mit Erde zu verbinden, oder einfacher ausgedrückt, von TN-C auf TN-S und wieder zurück auf TN-C. Vergleiche dazu den Artikel NIN I NIBT 5.4.3.4.3 Nach den beigefügten Unterlagen ist aber genau dies geschehen, weshalb dies vom Kontrolleur/Sicherheitsberater zu Recht beanstandet wurde. ■
